**PROYECTO DE URBANIZACIÓN MODIFICADO DE LA UNIDAD DE
EJECUCIÓN UE-VII.1. "SISTEMAS GENERALES P.E. + KODAK" DEL
P.G.O.U. DE LAS ROZAS DE MADRID (MADRID)**

ESTUDIO GEOLÓGICO-GEOTÉCNICO

**ESTUDIO GEOLÓGICO GEOTÉCNICO PARA EL PROYECTO DE
URBANIZACIÓN MODIFICADO DEL ÁMBITO DE ACTUACIÓN
UE-VII SISTEMAS GENERALES P.E. + KODAK DEL P.G.O.U. DE
LAS ROZAS (MADRID)**

Boadilla del Monte, noviembre de 2015

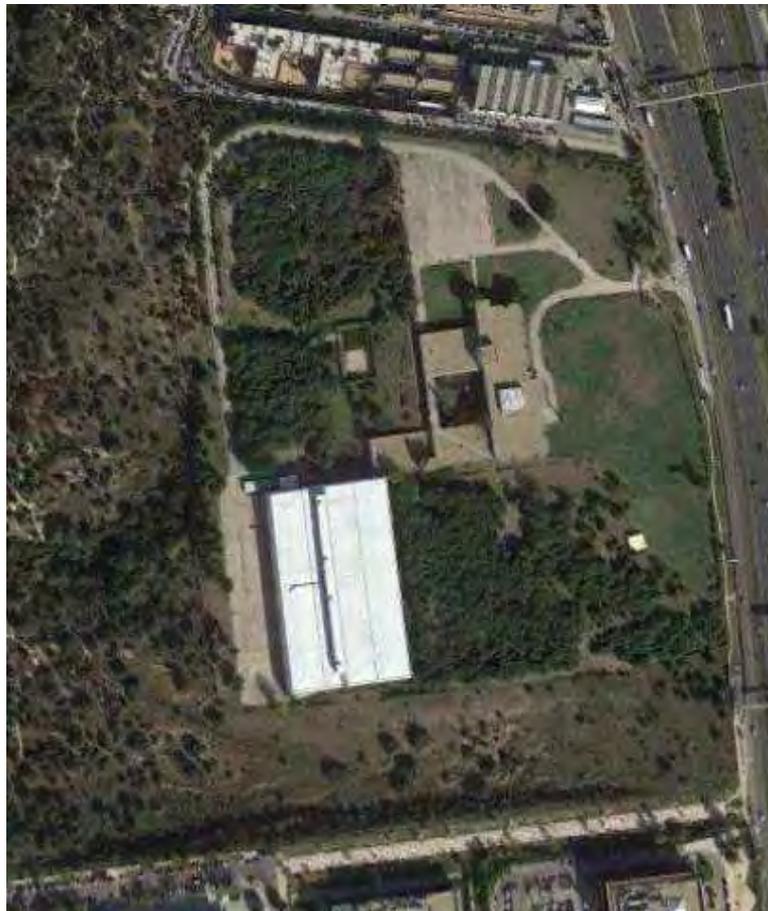
Zona objeto del estudio

La zona de actuación comprende una parcela de unos 160.000 m² en donde estaban ubicadas las instalaciones de la empresa KODAK. La parcela linda al Este con la vía de servicio de la A6 (dirección Madrid), al Norte con la Calle Formentera, al Sur con la prolongación de la calle Adolfo Pérez Esquivel y al Oeste con una zona de monte bajo.

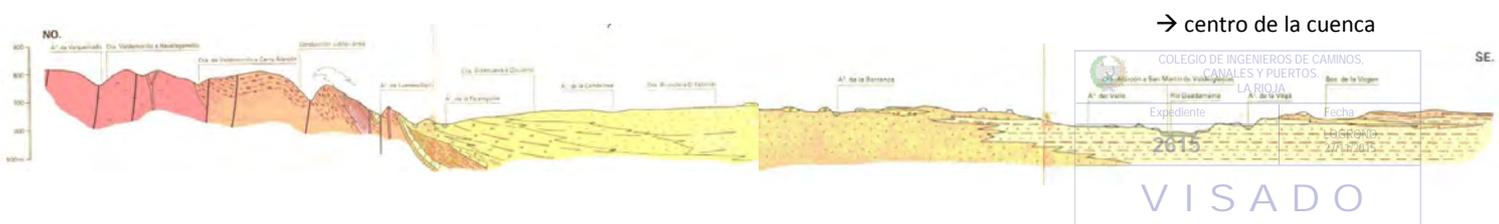
En un corte geológico simplificado, estos suelos presentarían esta distribución

Sistema Central

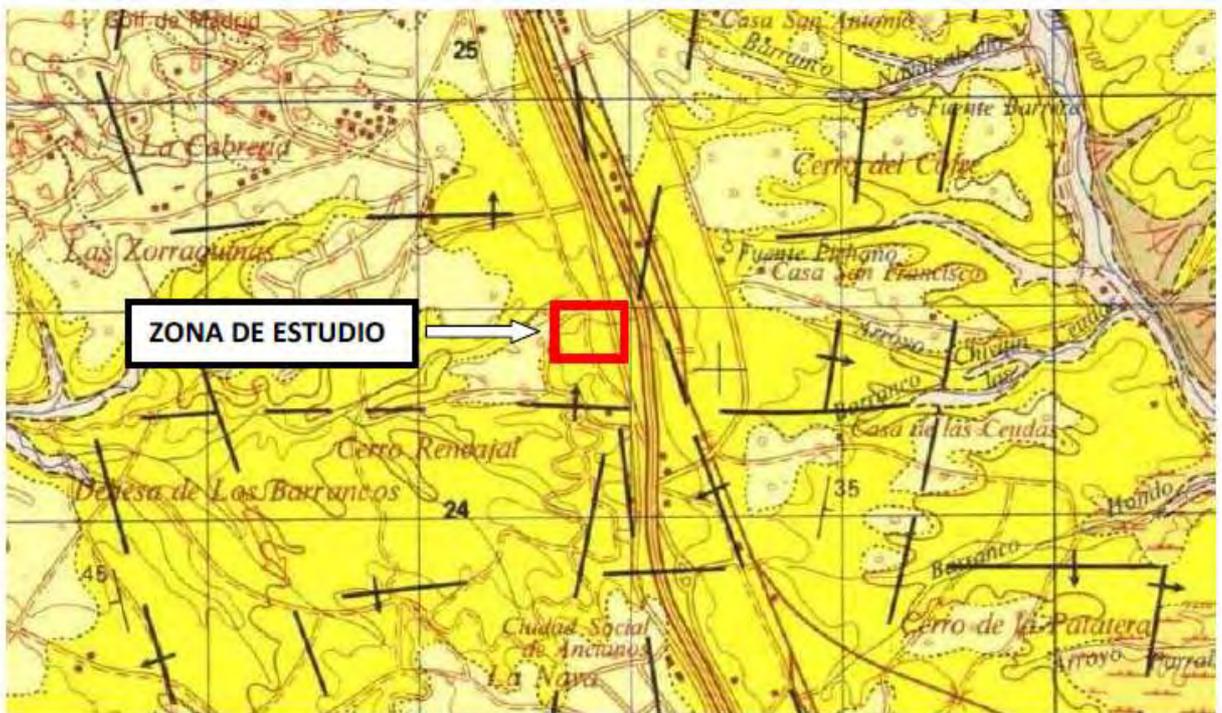
Mapa geológico IGME Hoja 533. "San Lorenzo del Escorial"

La zona de estudio se encuentra dentro del Terciario y más concretamente forma parte de la denominada "Facies Madrid", estando constituida en su totalidad por arenas arcósicas, depósitos de borde de cuenca constituidos principalmente por arenas cuarzo-feldespáticas, tratándose de una monótona serie de arcosas con porcentajes variables de matriz principalmente arcillosa..

En general , las arenas arcósicas de esta zona, que constituyen sedimentos miocenos correspondientes a los abanicos aluviales alimentados por los relieves graníticos y metamórficos de la sierra de Guadarrama, localizados en una zona de borde de la cuenca, se identifican como arenas medias a gruesas de tonalidades marrones claras, donde hay variaciones en el tamaño de grano (heterométricas), detectándose incluso capas con fracción tamaño gravilla, no se descarta alguna capa de arena de grano más fino. La matriz es arcillosa con algo de limos, esta es en general escasa, si bien, puede haber capas con mayor porcentaje de matriz arcillosa. A veces se aprecia en niveles superficiales la alteración de los feldespatos por la acción de las aguas de escorrentía, que confiere cierta plasticidad al cuerpo arenoso y en general tonos ocres.

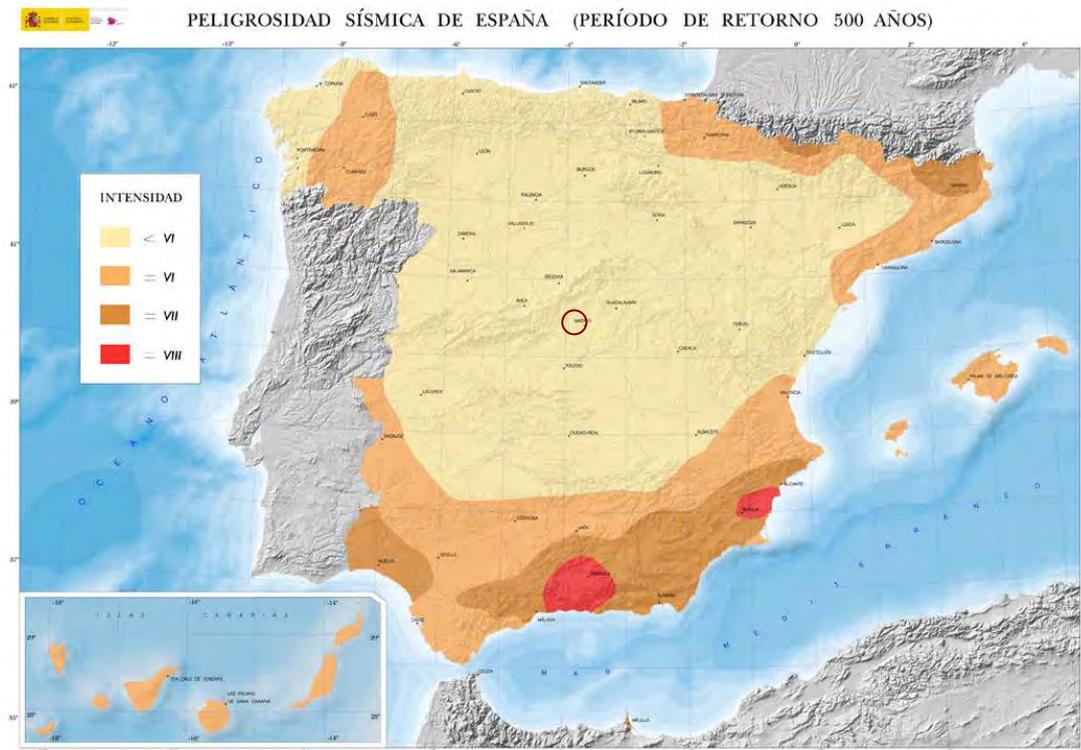
La peligrosidad sísmica del territorio nacional se define por medio del mapa de peligrosidad sísmica de la figura adjunta. Dicho mapa suministra, expresada en relación al valor de la gravedad g, la aceleración sísmica básica a_b , -un valor característico de la aceleración horizontal de la superficie del terreno- y el coeficiente de contribución K, que tiene en cuenta la influencia de los distintos tipos de terremotos esperados en la peligrosidad sísmica de cada punto.

De acuerdo a la normativa vigente (Norma NCSE-02) y a la importancia de la construcción (normal), la aceleración sísmica en la zona de estudio se puede considerar inferior a 0,04 g para edificaciones de vida útil comprendida entre 50 y 100 años. Por tanto no es de aplicación la consideración de efectos producidos por el sismo.

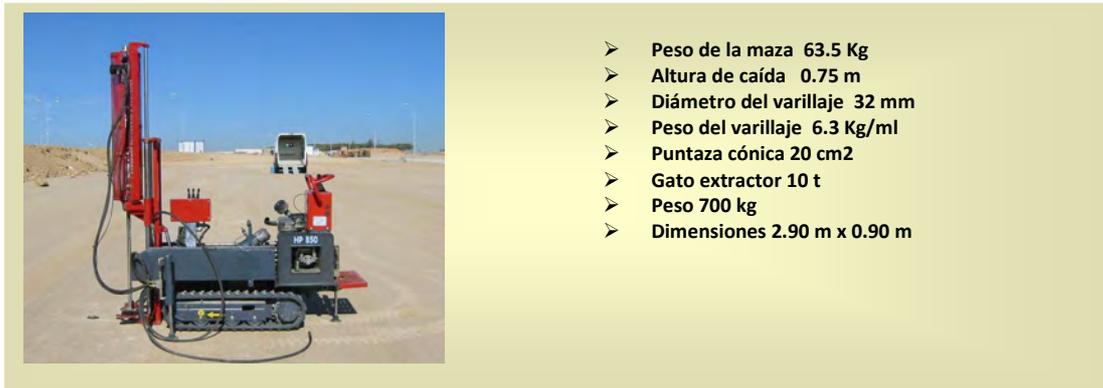
Los ensayos se han realizado con un equipo automático tipo DPH. La mecánica del ensayo de penetración dinámica consiste en la hincas de un tren de varillaje mediante el golpeo de una maza, contabilizando el número de golpes necesarios para atravesar 20 cm del terreno.

Con estos datos (N_{20}) se pueden semicuantificar las tensiones admisibles de los suelos para diferentes profundidades, dándose el ensayo por finalizado cuando se obtiene el rechazo a la penetración ($N_{20} > 75$) o bien las resistencias obtenidas son suficientes para los requerimientos del proyecto.

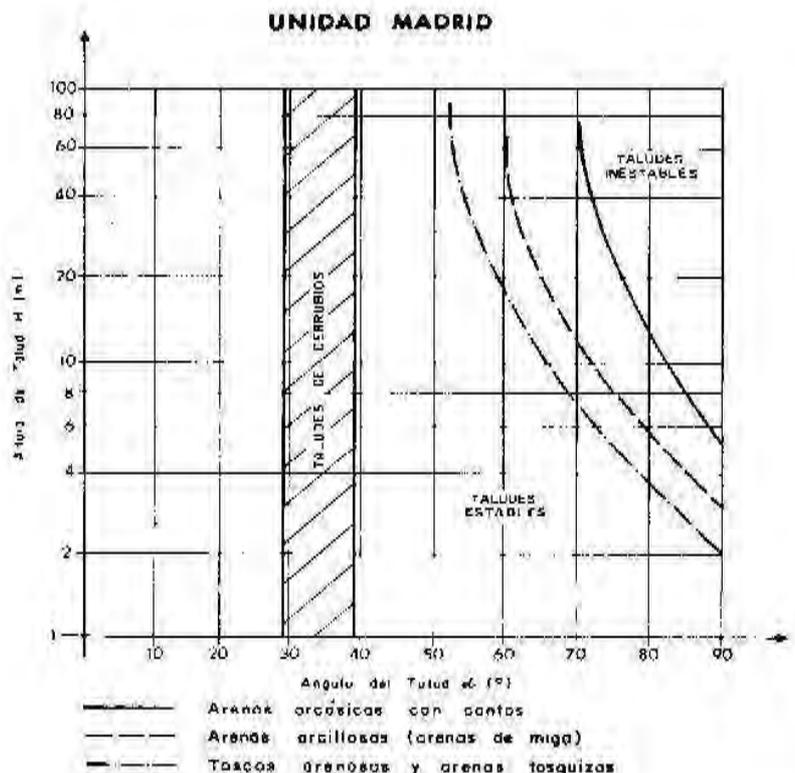
Condiciones típicas de estabilidad (Taludes no sometidos a flujo de agua).

Por el contrario, la falta de consolidación tanto de los depósitos aluviales cuaternarios acumulados en las vaguadas o en el cauce de los arroyuelos que se localizan en la parcela (zona topográficamente más bajas) que con carácter puntual se localizan dentro del proyecto, hace que la estabilidad de estos suelos en los frentes de los taludes sea mucho menor, pendientes inferiores a 60° taludes tipo 2H:3V.

En este tipo de terrenos arenosos, conforme desciende la inclinación de los taludes, el derrubio tiende a desaparecer teniendo en contrapartida la aparición de regueros, que son más abundantes y profundos en los taludes con menor inclinación.

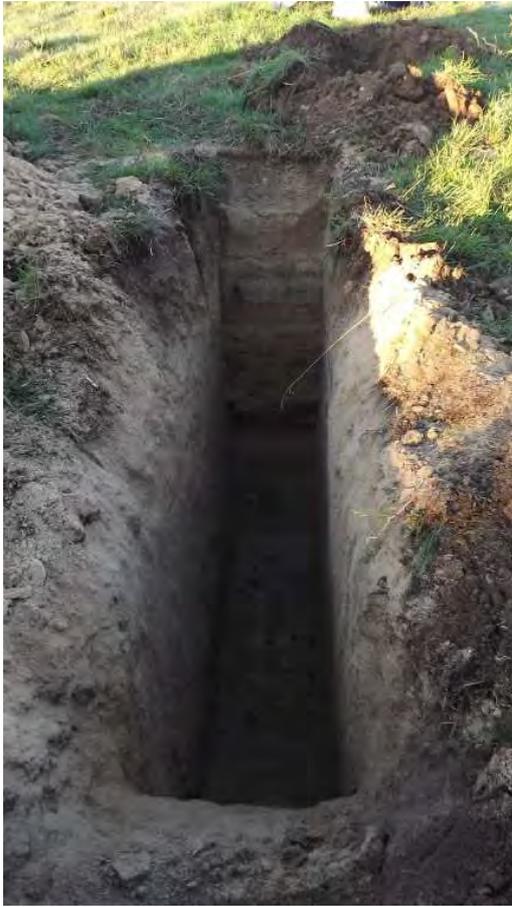
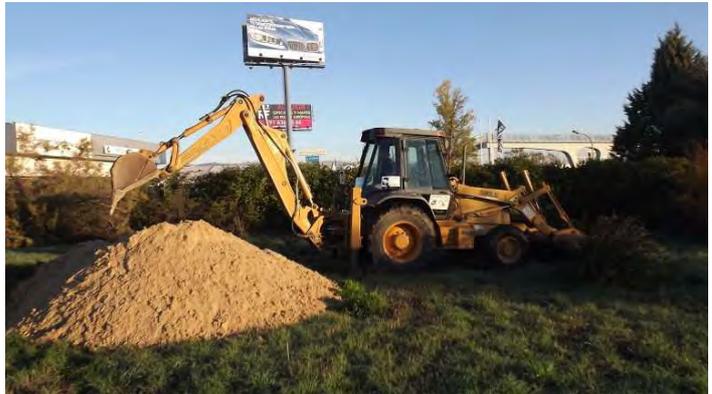
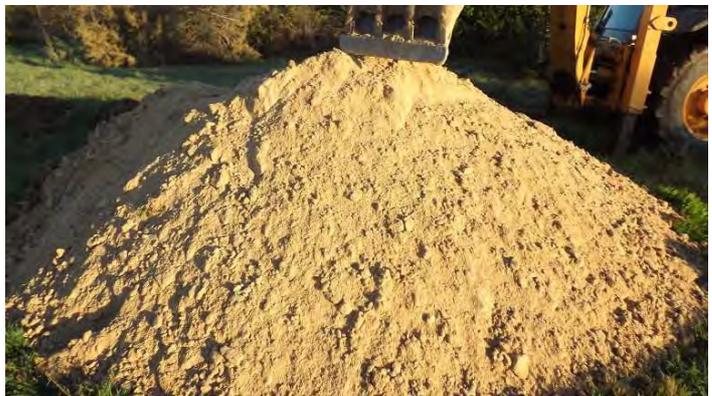
Fotografías Calicata 15

- > No se detecta Nivel Freático
- > La excavación es, en general, costosa
- > Las paredes de la cata se mantienen estables

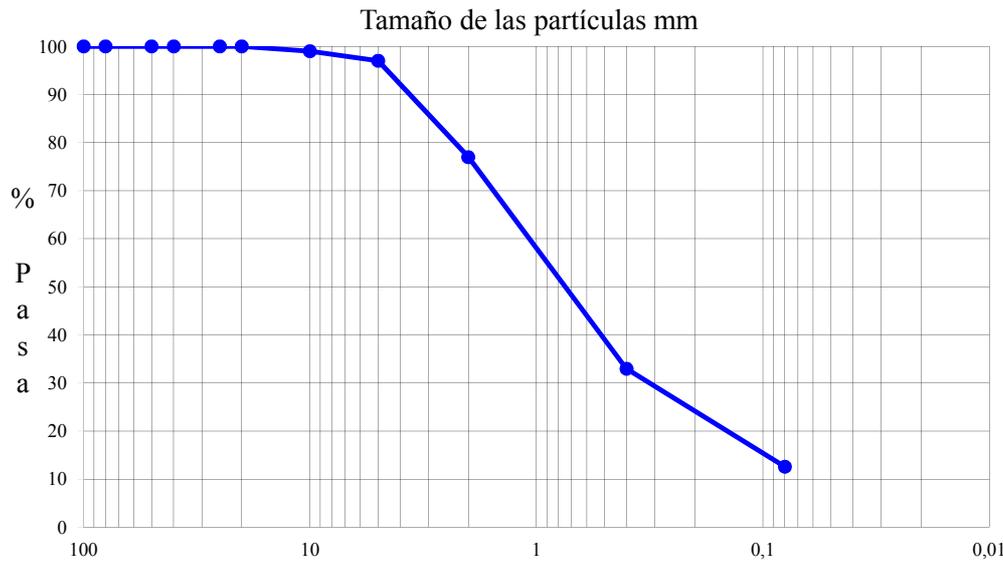
–Análisis granulométrico (UNE 103-101)

TAMIZ UNE	% Pasa
300	100
200	100
150	100
100	100
80	100
50	100
40	100
25	100
20	100
10	99
5	97
2	77
0,4	33
0,08	12,6

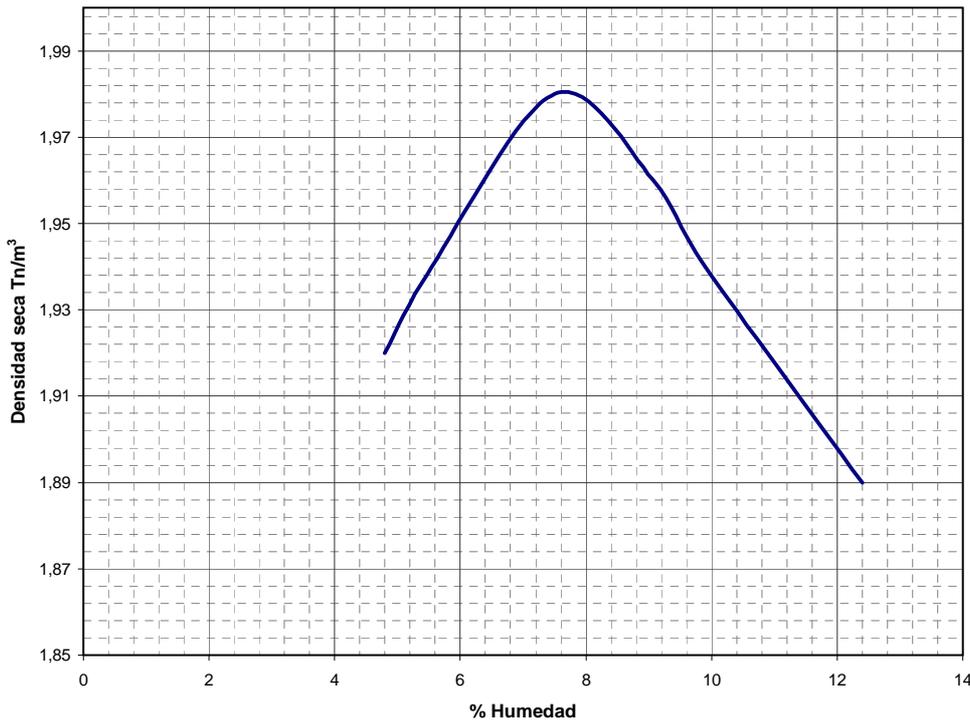
ENSAYO PROCTOR MODIFICADO. UNE 103.501

HUMEDAD **7,50%**

DENSIDAD **1,98** t/m³

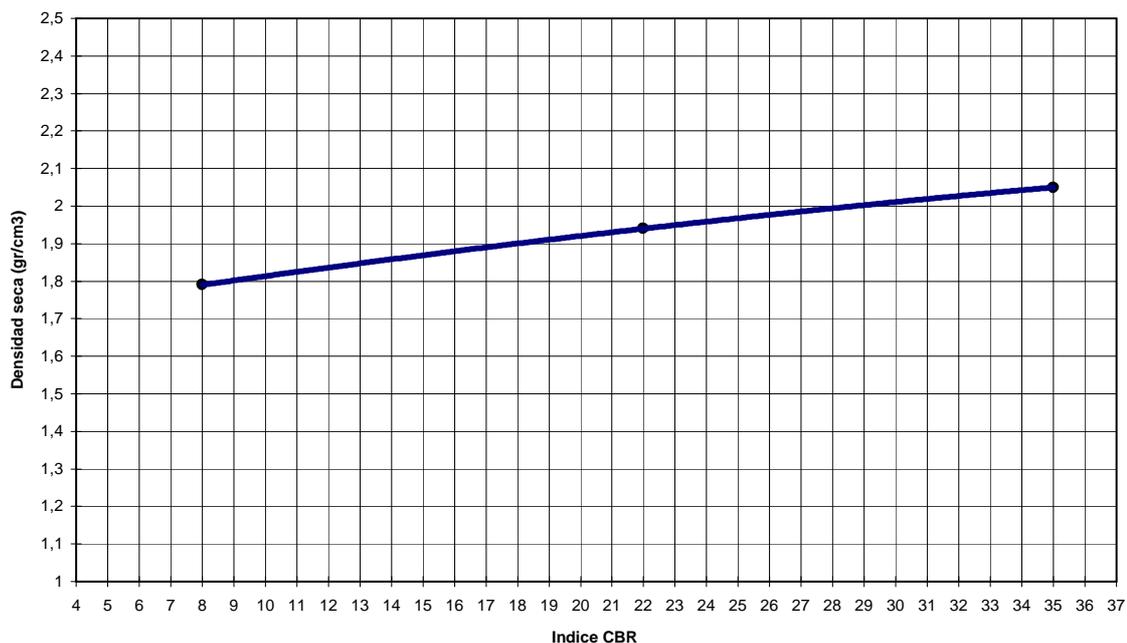
INDICE C.B.R. EN LABORATORIO UNE 103.502/95

Densidad Proctor M. (gr/cm³)	1,98%
-------------------------------------	--------------

Humedad Óptima	7,50%
-----------------------	--------------

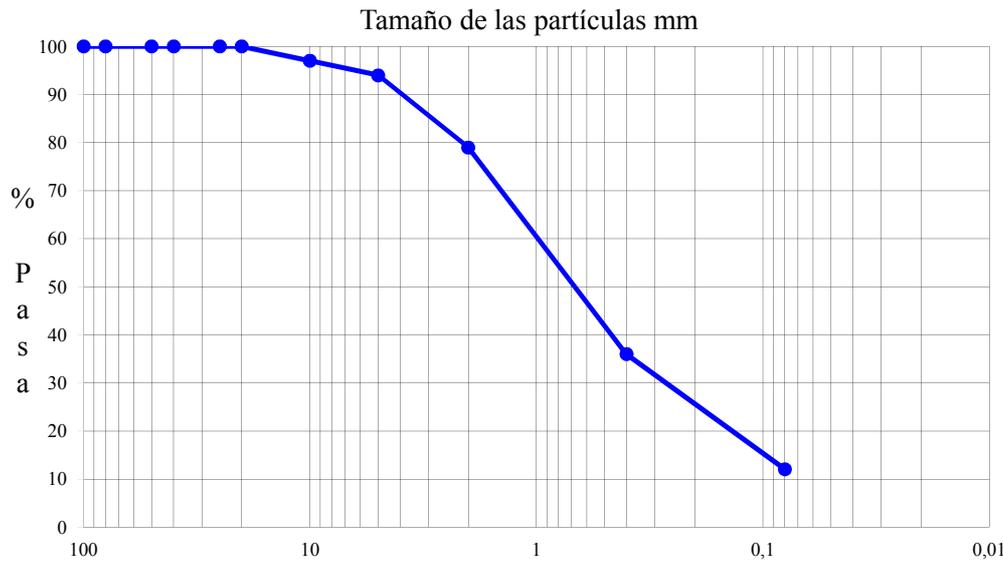
–Análisis granulométrico (UNE 103-101)

TAMIZ UNE	% Pasa
300	100
200	100
150	100
100	100
80	100
50	100
40	100
25	100
20	100
10	97
5	94
2	79
0,4	36
0,08	12,1

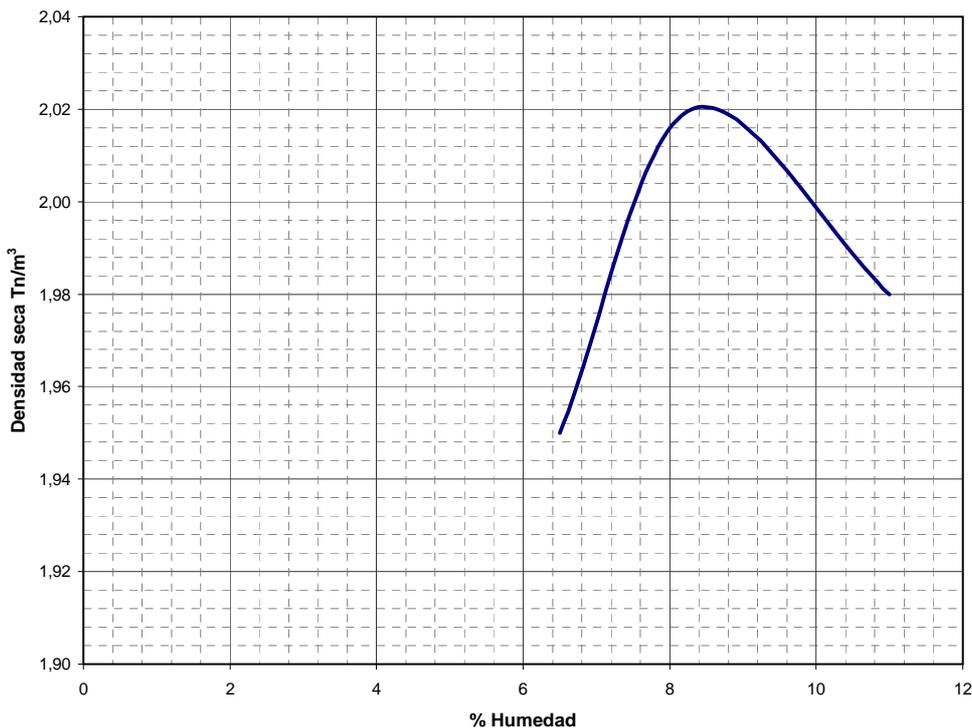
ENSAYO PROCTOR MODIFICADO. UNE 103.501

HUMEDAD **8,30%**

DENSIDAD **2,02** t/m³

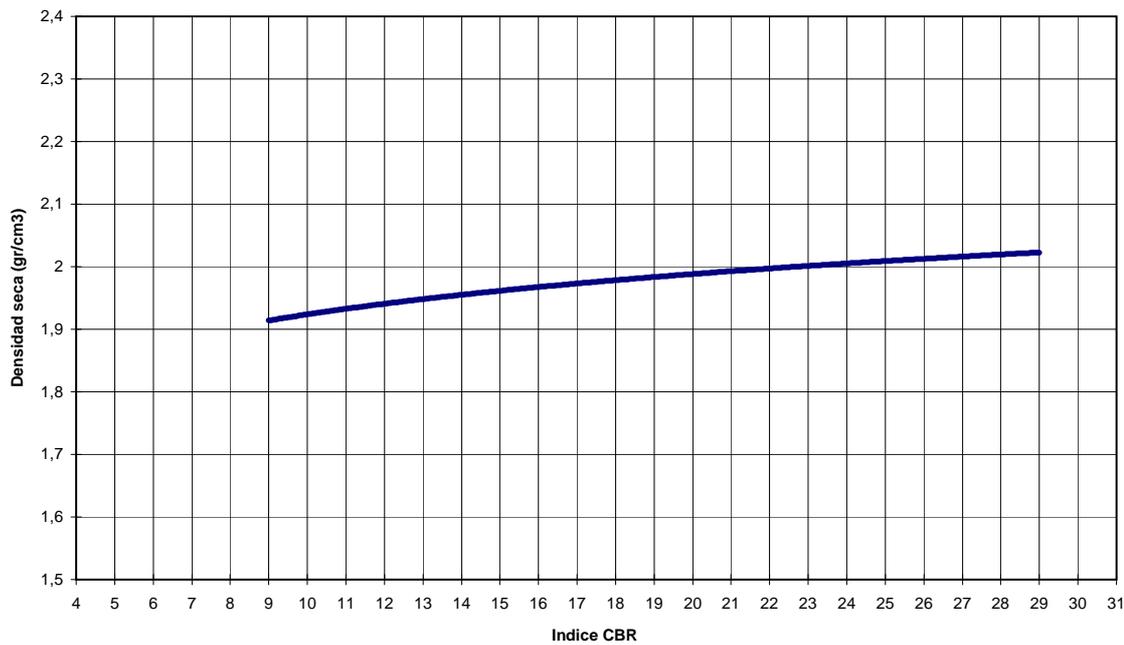
INDICE C.B.R. EN LABORATORIO UNE 103.502/95

Densidad Proctor M.(gr/cm³)	2,02%
-----------------------------	-------

Humedad Óptima	8,30%
----------------	-------

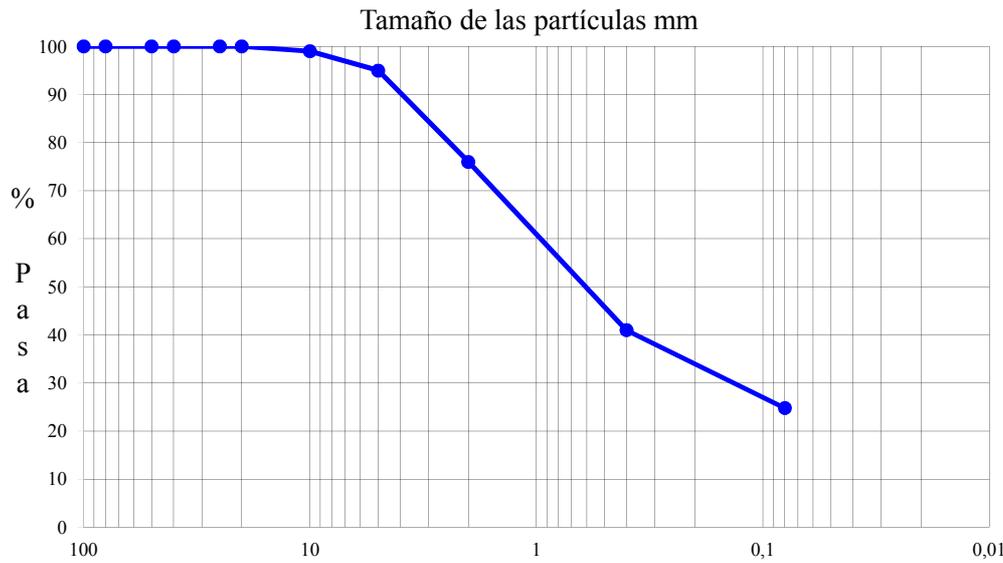
–Análisis granulométrico (UNE 103-101)

TAMIZ UNE	% Pasa
300	100
200	100
150	100
100	100
80	100
50	100
40	100
25	100
20	100
10	99
5	95
2	76
0,4	41
0,08	24,8

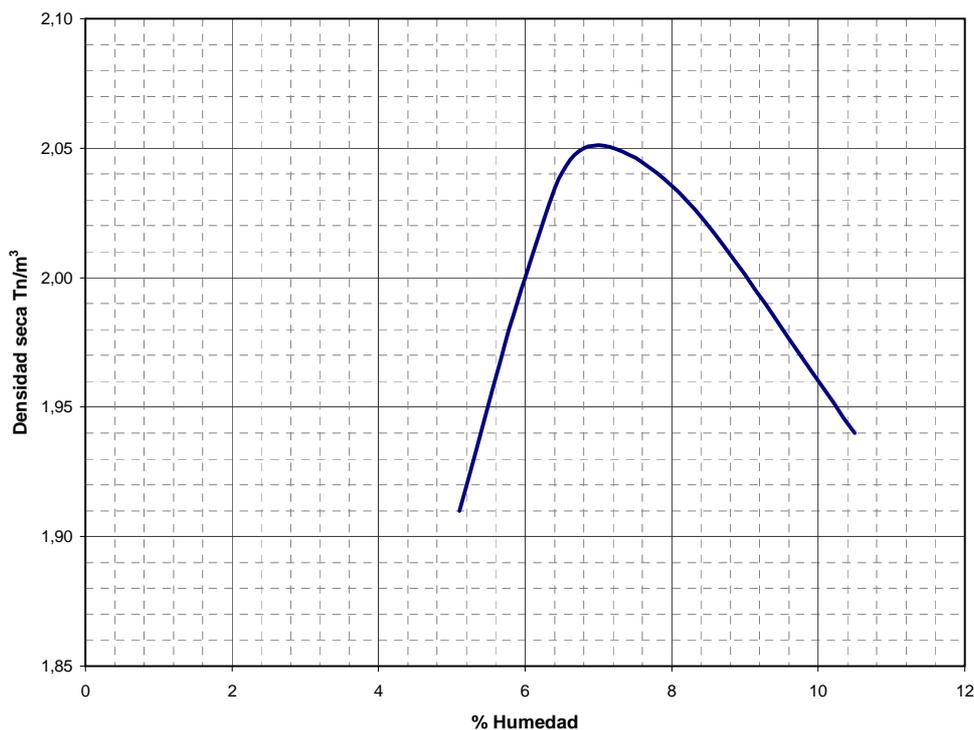
ENSAYO PROCTOR MODIFICADO. UNE 103.501

HUMEDAD **6,80%**

DENSIDAD **2,05** t/m³

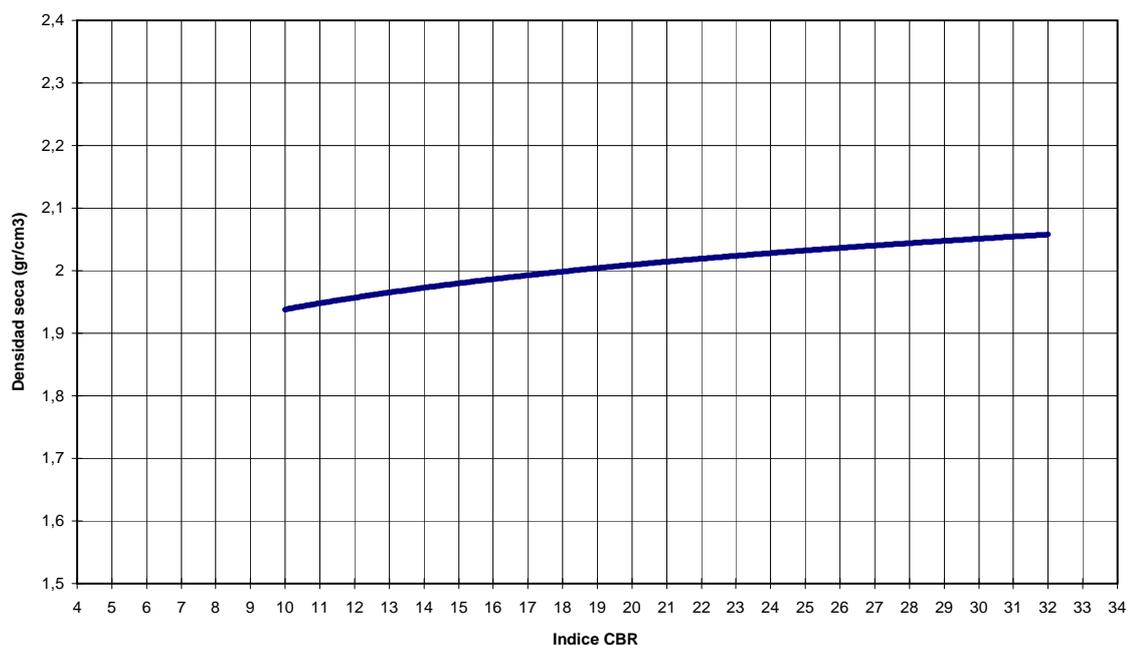
INDICE C.B.R. EN LABORATORIO UNE 103.502/95

Densidad Proctor M.(gr/cm ³)	2,05%
--	-------

Humedad Óptima	6,80%
----------------	-------

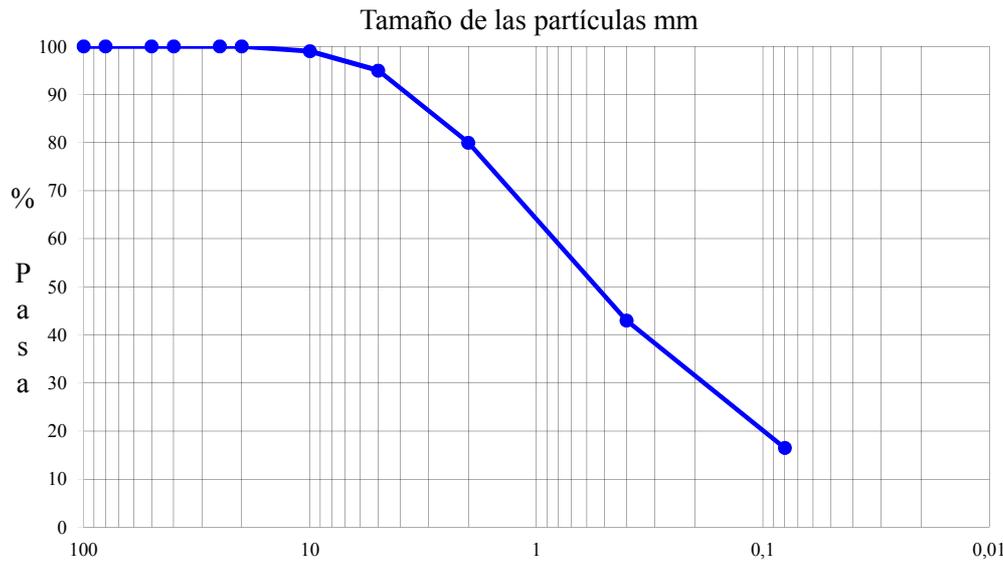
–Análisis granulométrico (UNE 103-101)

TAMIZ UNE	% Pasa
300	100
200	100
150	100
100	100
80	100
50	100
40	100
25	100
20	100
10	99
5	95
2	80
0,4	43
0,08	16,5

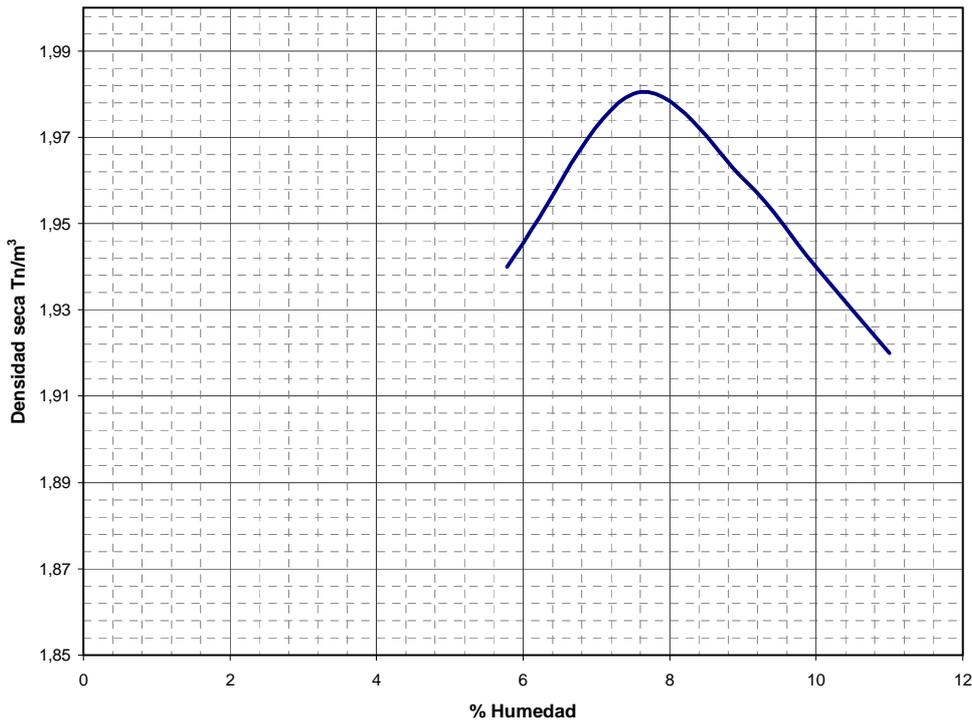
ENSAYO PROCTOR MODIFICADO. UNE 103.501

HUMEDAD 7,00%

DENSIDAD 1,98 t/m³

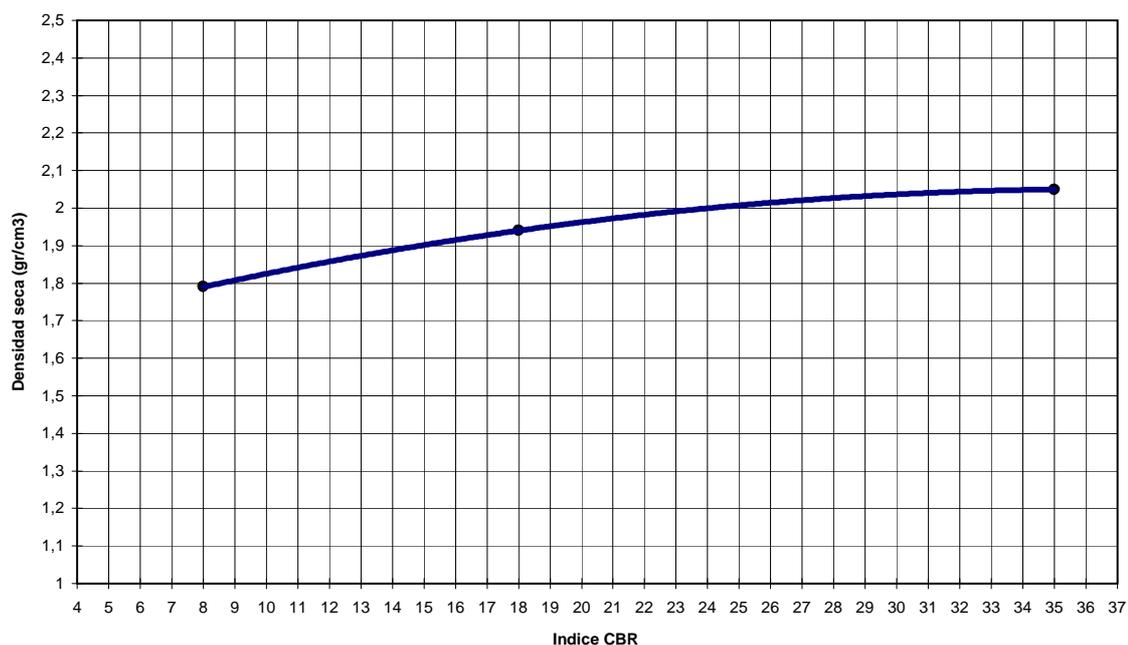
INDICE C.B.R. EN LABORATORIO UNE 103.502/95

Densidad Proctor M.(gr/cm ³)	1,98%
--	-------

Humedad Óptima	7,00%
----------------	-------

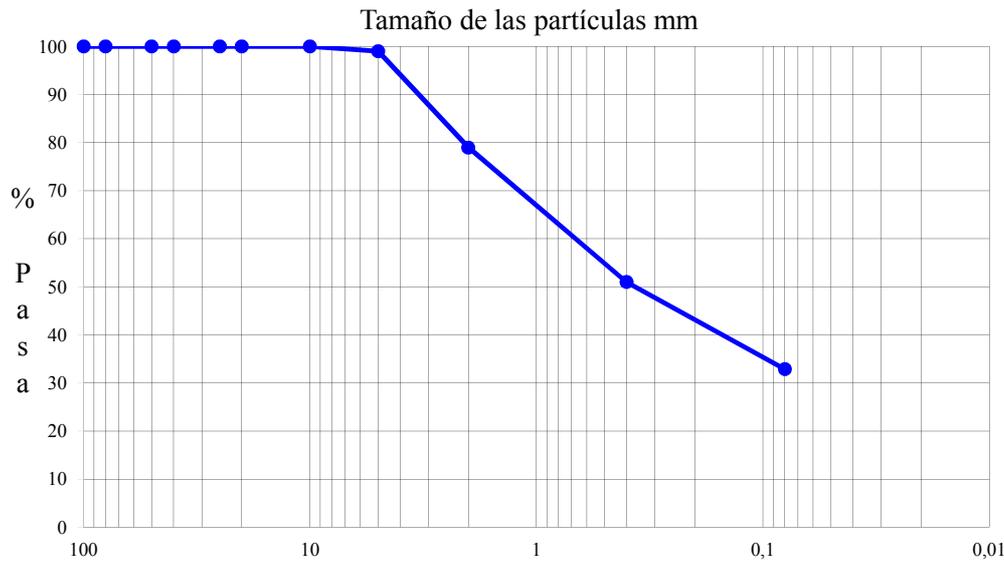
–Análisis granulométrico (UNE 103-101)

TAMIZ UNE	% Pasa
300	100
200	100
150	100
100	100
80	100
50	100
40	100
25	100
20	100
10	100
5	99
2	79
0,4	51
0,08	32,9

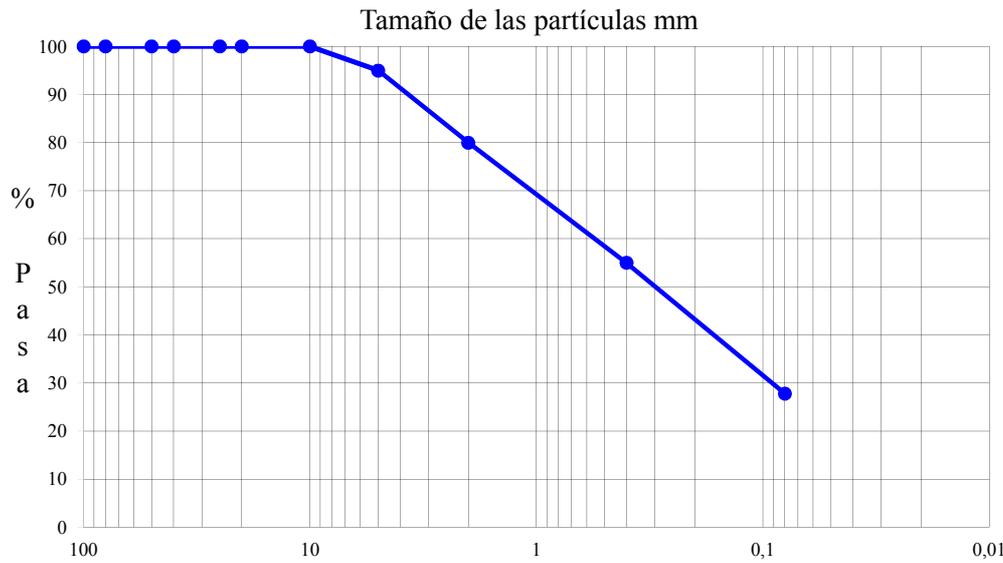
–Análisis granulométrico (UNE 103-101)

TAMIZ UNE	% Pasa
300	100
200	100
150	100
100	100
80	100
50	100
40	100
25	100
20	100
10	100
5	95
2	80
0,4	55
0,08	27,8

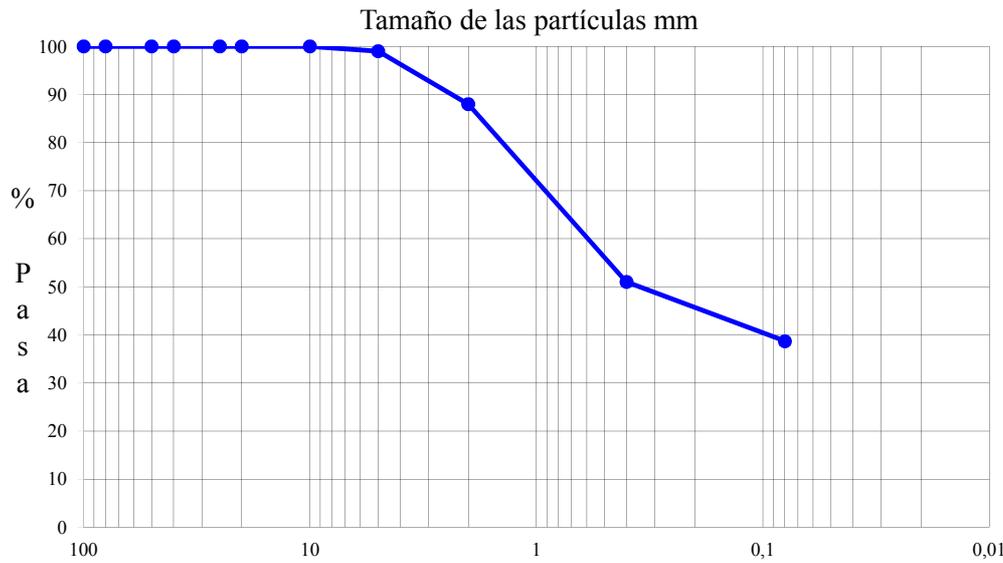
–Análisis granulométrico (UNE 103-101)

TAMIZ UNE	% Pasa
300	100
200	100
150	100
100	100
80	100
50	100
40	100
25	100
20	100
10	100
5	99
2	88
0,4	51
0,08	38,7
